左の3枚の写真：国体用テニスコート（約40面）の周りの観客席基礎にD・BOXが敷設された事例です。（滋賀県長浜市）
場所は北陸本線長浜駅西側で琵琶湖から200m程度の距離です。掘削すれば琵琶湖の水位で水が出てきます。
地盤補強と液状化対策だけでなく、D・BOXの振動低減効果により観客席の振動がコートに伝わらず、プレーに支障がなくなりました。
右の4枚の写真：L型擁壁下部の地盤補強と液状化対策（愛知県一宮市）

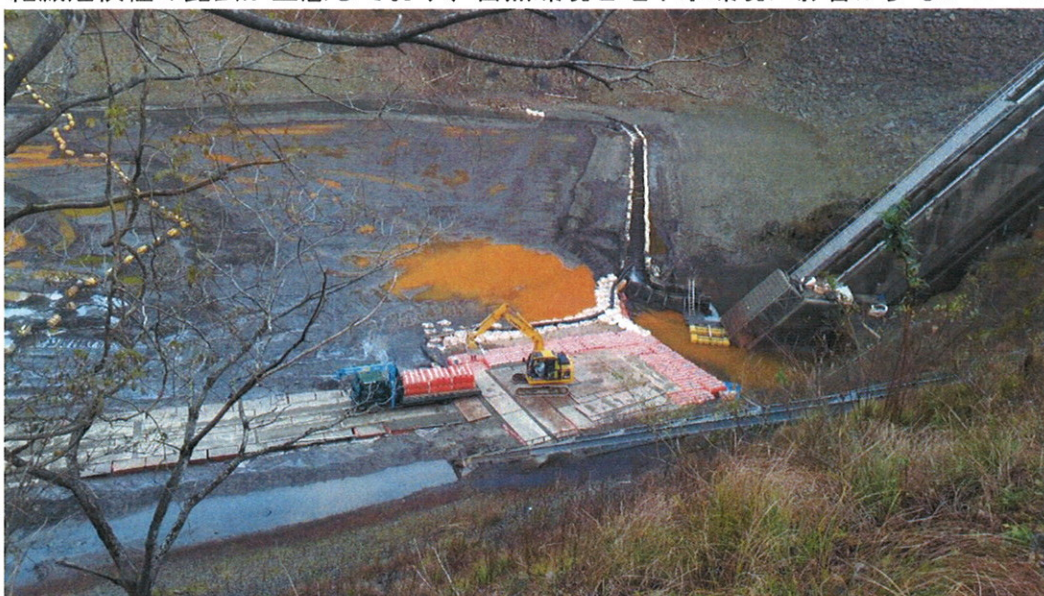
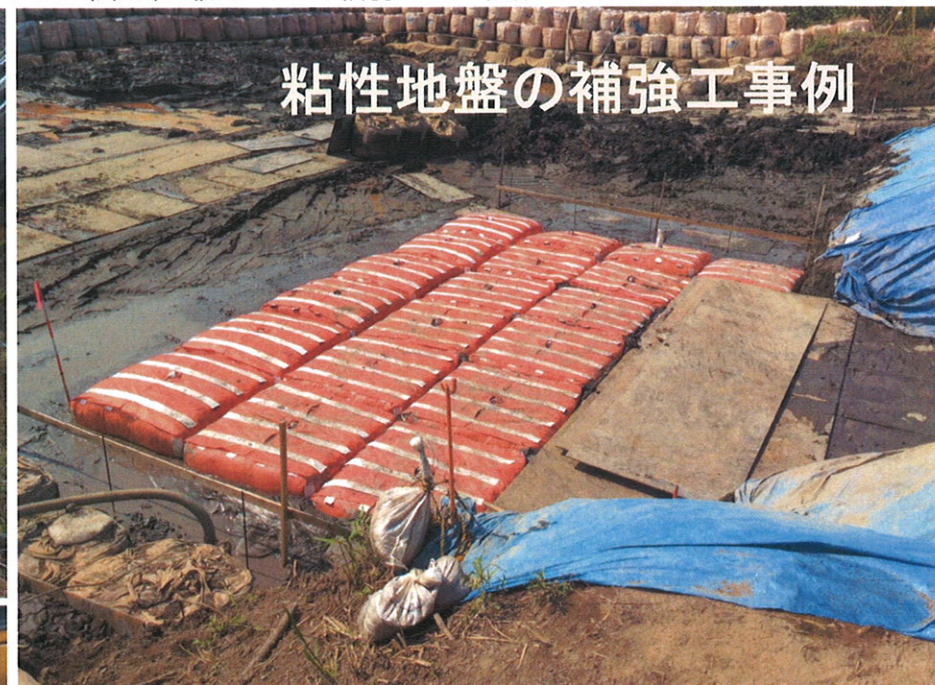
左の2枚の写真：石田川ダム（滋賀県高島市）の水門改修工事用の仮設道と作業ヤードにD・BOXを使用した事例です。
湖底には3m以上腐葉土が堆積しており、ここに仮設道を約200m設置し、水門前に重量120t程のラスタークレーンの作業ヤードを構築しました。
右の2枚の写真：渡良瀬遊水地（栃木県栃木市）の工事用道路にD・BOXを使用した事例です。
絶滅危惧種の昆虫が生息しており、自然環境と地下水環境に影響が少ないD・BOX工法で、N値0～1の軟弱地盤に仮設工事用道路を設置しました。

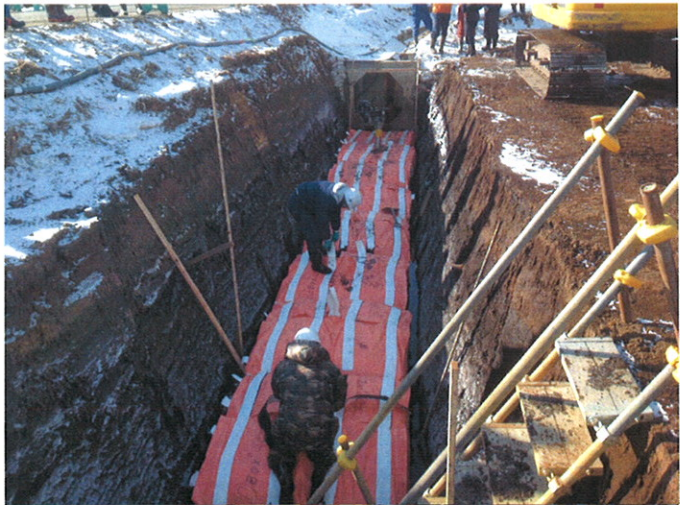
左上の写真：ボックスカルバート下部の地盤補強対策（青森県）

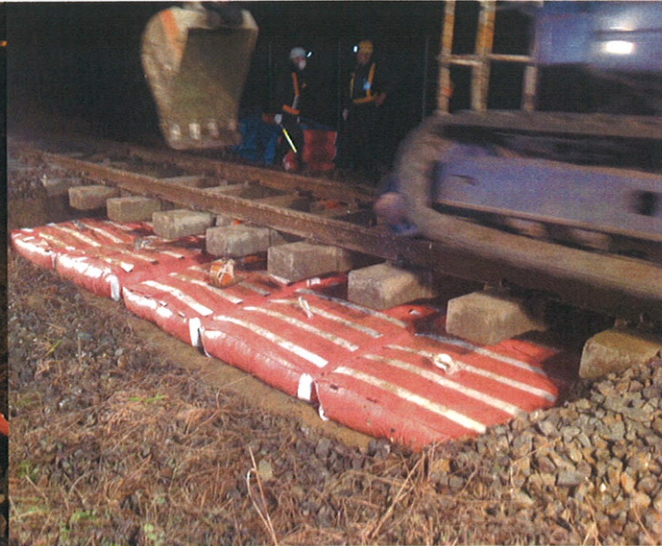
右上の写真：鉄道下部の地盤補強と墳泥対策（滋賀県）

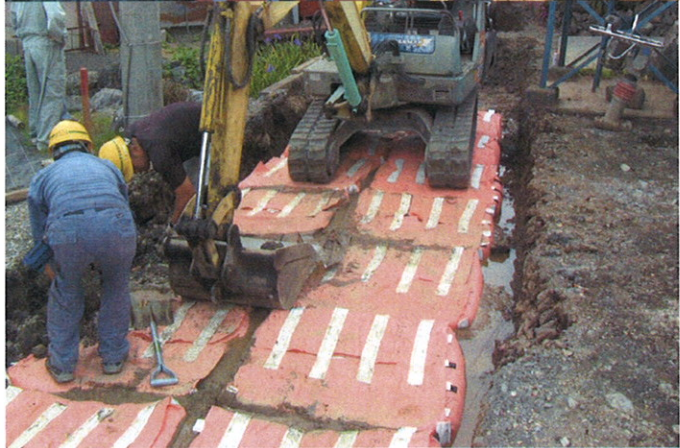
右下の写真：道の駅発酵の里こうごき（千葉県神埼町）の地盤補強と液状化対策
